Présentée pour l'obtention du grade de DOCTORAT 3<sup>ème</sup> Cycle

En : Hydraulique

**Quantification et étude des fuites d'eaux à travers les berges  
et le fond des barrages réservoirs –Cas du barrage d'El  
Chorfa – Mascara**

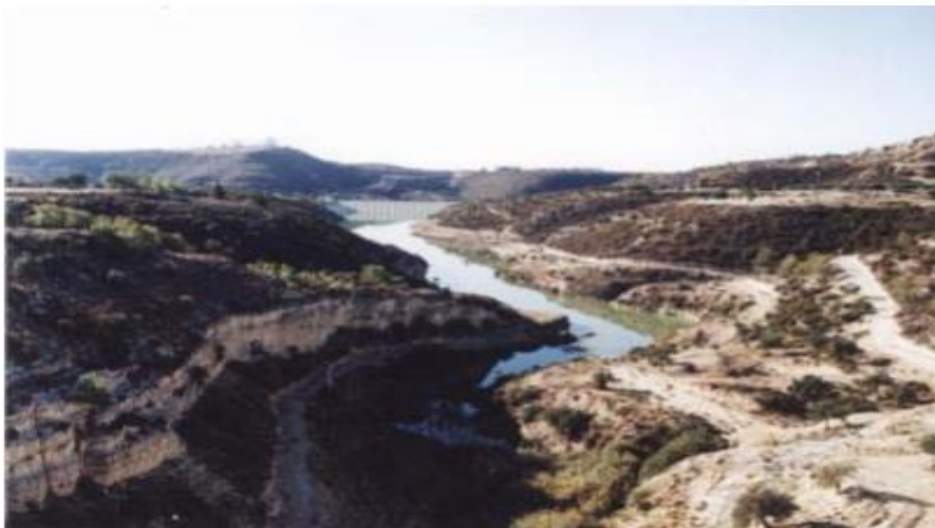
Depuis sa mise en eau, des fuites ont graduellement augmenté d'année en année (jusqu'en 1997) où une augmentation brutale du débit est apparue. Le niveau de remplissage du réservoir était alors de la moitié du niveau initialement prévu. Après une campagne d'investigations basée sur des approches classiques et sur des méthodes électriques de détection des vides (méthode du panneau électrique et méthode du carottage électrique réalisées par EDG), il est apparu que les fuites étaient imputables à des phénomènes de dissolution s'étant produit dans certains joints de décompression sub-verticaux et dans des fissures horizontales du calcaire. (Gouvenot, 1997)

**Figure I-3: Barrage de symvoulos- Chypre - 1990 (Gouvenot, 1997)**

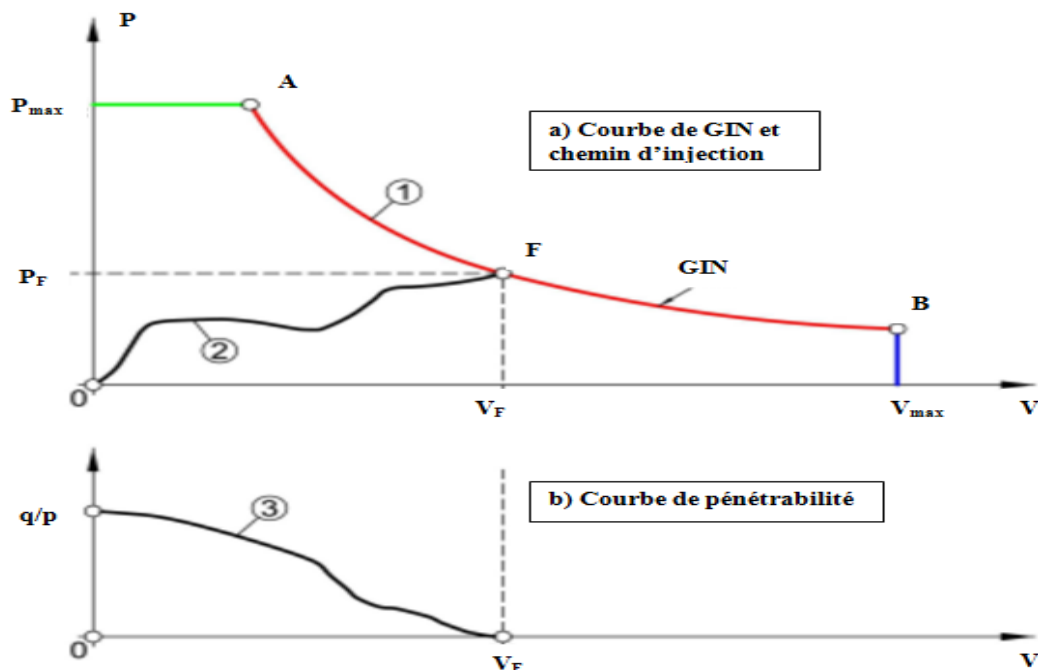
L'optimisation de l'opération d'injection consiste à faire confondre les paramètres de pression et de débit d'injection, lesquels sont contrôlés durant la mise en œuvre, avec la valeur GIN définie préalablement. Ainsi, en mesurant en temps réel ces paramètres d'injection, il est possible de comparer en graphique les pressions et volumes instantanés avec une courbe correspondant à la fois à la valeur GIN ainsi qu'aux paramètres maximums de volume et de pression d'injection, tel qu'illustré sur la figure II-1. Sur cette figure, la courbe 1 en (a) représente la valeur GIN selon la pression d'injection en fonction du volume d'injection. Le second graphique (b) représente la courbe de pénétrabilité, soit le débit sur la pression d'injection en fonction du volume injecté. Les courbes 2 et 3 représentent l'état de l'opération d'injection.

Figure II-1: Principe de la valeur GIN (Christophe, 2001)

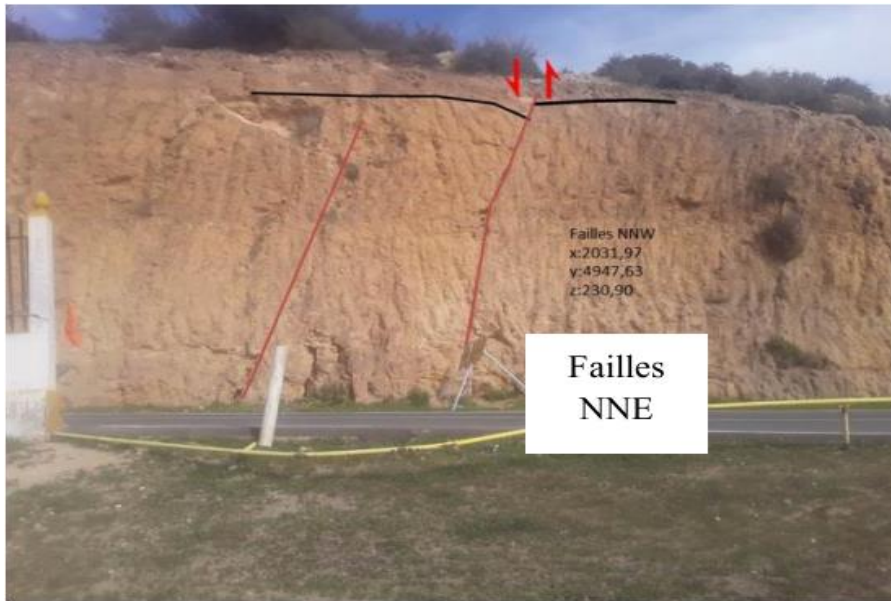
**Figure III-13: Présentation des failles normales**

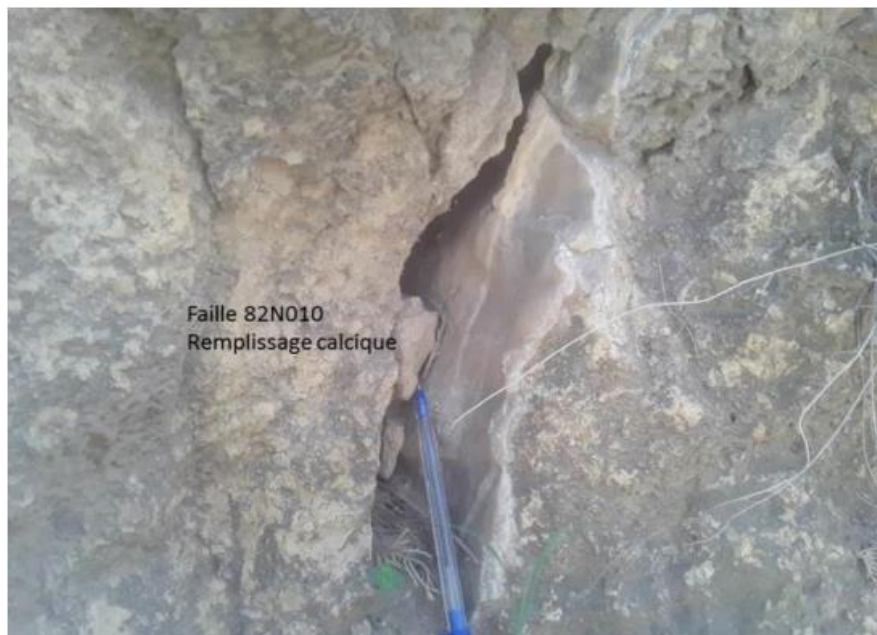
Ces failles montrent parfois des miroirs à remplissage calciques très déformés [Figure III-14]. Le pendage change brusquement de part et d'autre de la zone de faille.

**Figure III-14: Remplissage des failles par le calcique**

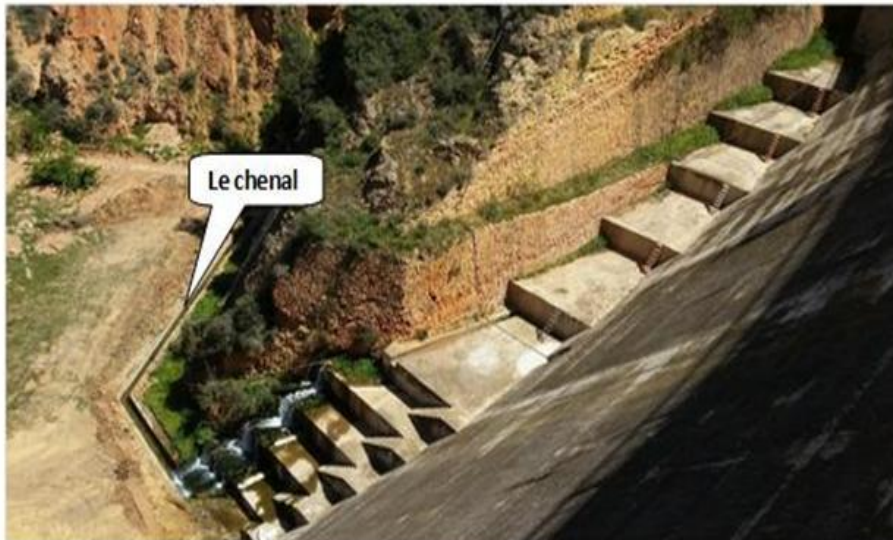
Depuis la mise en eau du réservoir du barrage d'El Chorfa en 2009, une fuite d'eau s'est produite à la cote 204m de la retenue dans la rive droite. Ces fuites sont collectées dans un chenal naturel puis dans un chenal bétonné où une mesure à la règle est réalisée. Ce canal de drainage existait déjà depuis la construction du barrage et il servait habituellement à drainer le caniveau de ruissellement des eaux de pluie sur le parement aval du barrage [Figure IV-1]. Il est fort probable qu'une partie des débits de fuite s'infilte dans la fondation avant de retrouver le chenal bétonné. Les débits de fuite mesurés sont donc très certainement sous-estimés.

**Figure IV-1: Présentation du canal de mesure (ANBT, 2021)**

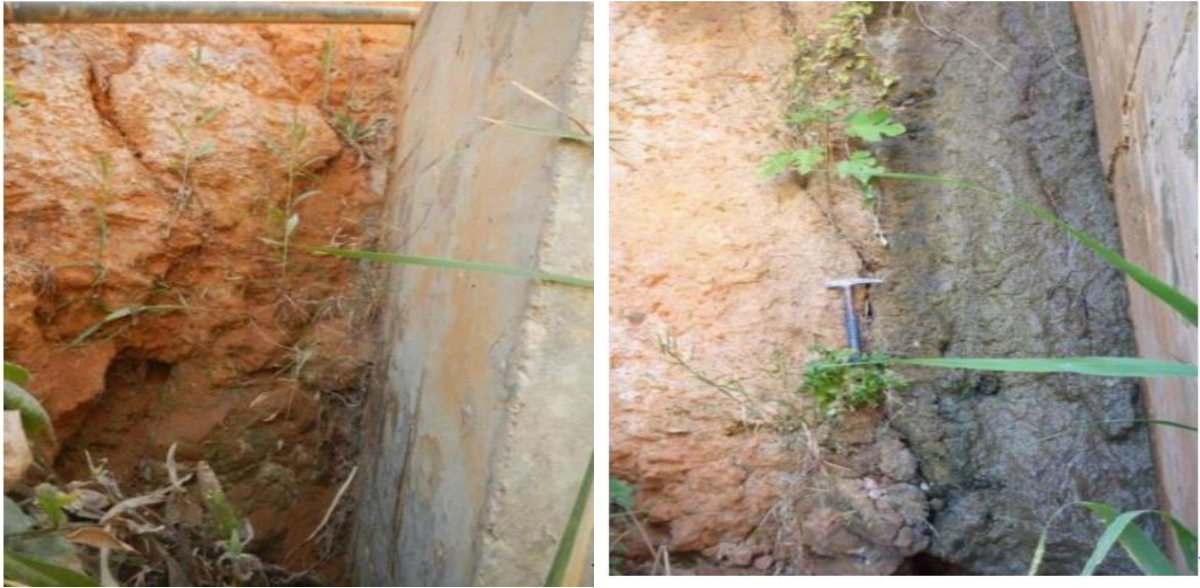
Contact barrage roche sec à la cote 193 m. Contact barrage roche ruisselant à la cote 207 m.

**Figure IV-2: Présentation des zones sec et humide dans la rive droite (ANBT, 2021)**

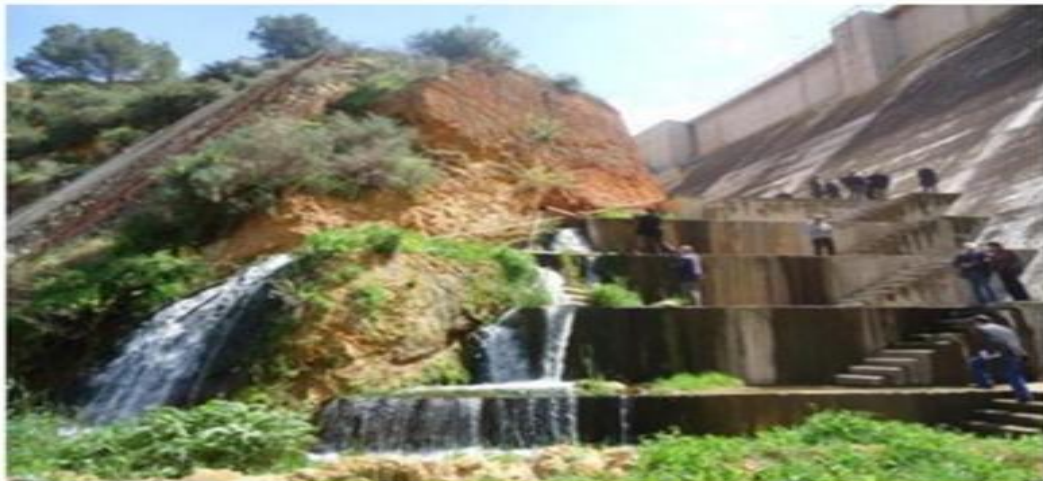
- Juillet 2014, le débit de fuite le débit enregistré était d'environ 60 l/s avec un niveau de la retenue de 220.19 m. L'observation du contact en pied rive droite « barrage/rocher d'appui » a permis de constater qu'il est sec à la cote de 193m et ruisselant à la cote 207 m [Figure IV-2]. Par ailleurs, lorsque la cote de la retenue est de 206 m, toute la rive droite est humide et on observe un conduit de grande taille au niveau du radier où l'eau s'écoule [Figure IV-3].

Zone humide et fuite au pied aval rive droite

Écoulement souterrain visible au pied aval droit

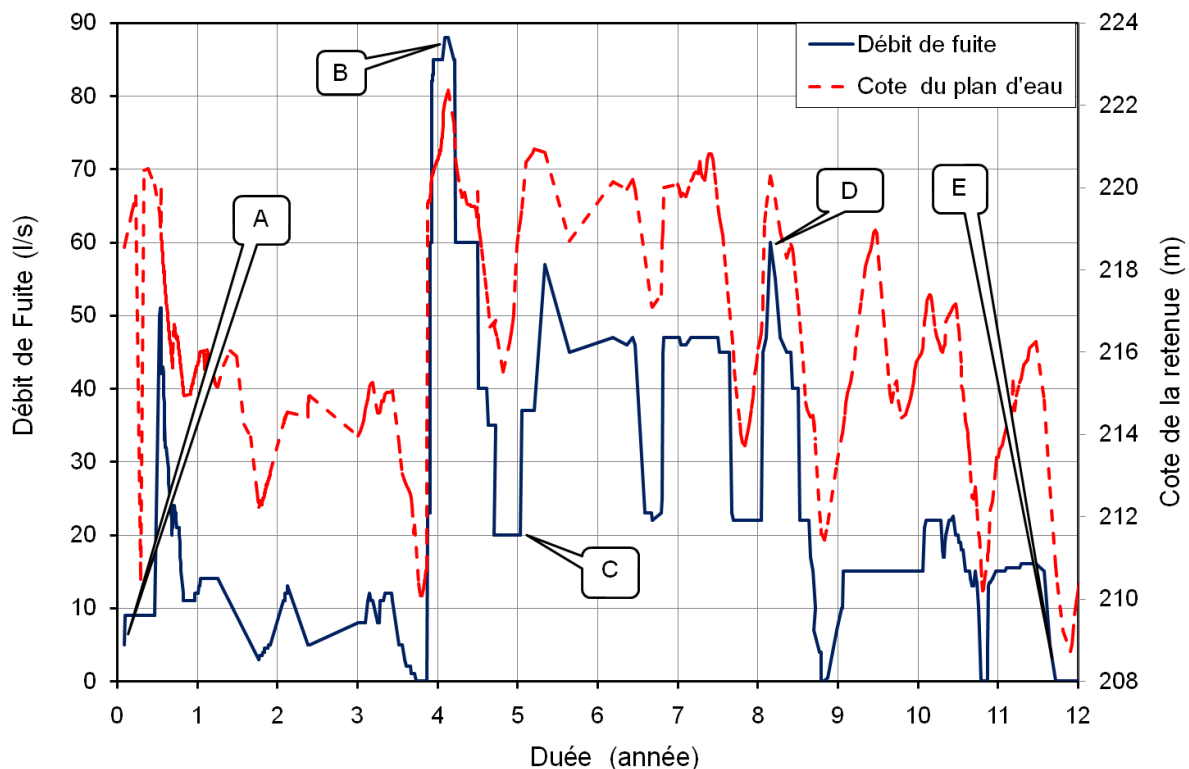
La figure IV-4 représente la variation du débit de fuite en fonction du temps et en fonction de la cote de la retenue. Le point A correspond à la date de février 2009 où la résurgence d'eau de 9 l/s a apparu lorsque la cote a atteint 209 m. Une augmentation de la résurgence au cours du temps est indiquée sur le graphe jusqu'au point B en 2013 où le débit de fuite a atteint la valeur de 90 l/s à la cote 223m en janvier 2013. Par la suite, la valeur du débit diminue avec le rabattement du plan d'eau. Elle est environ 20 l/s en 2014 (point C) lorsque la cote de la retenue est à 212m. Cette diminution est suivie d'une autre augmentation pour atteindre 60 l/s à la cote 219m. Par la suite, on remarque un tarissement de la résurgence jusqu'à la disparition complète de la fuite avec un débit nul à la cote 208m. Donc, on peut facilement conclure que la zone présentant un problème de fuite se situe à une cote supérieure à 208m.

**Figure IV-4: Variation du débit de fuite en fonction du temps et en fonction de la cote de la retenue.**

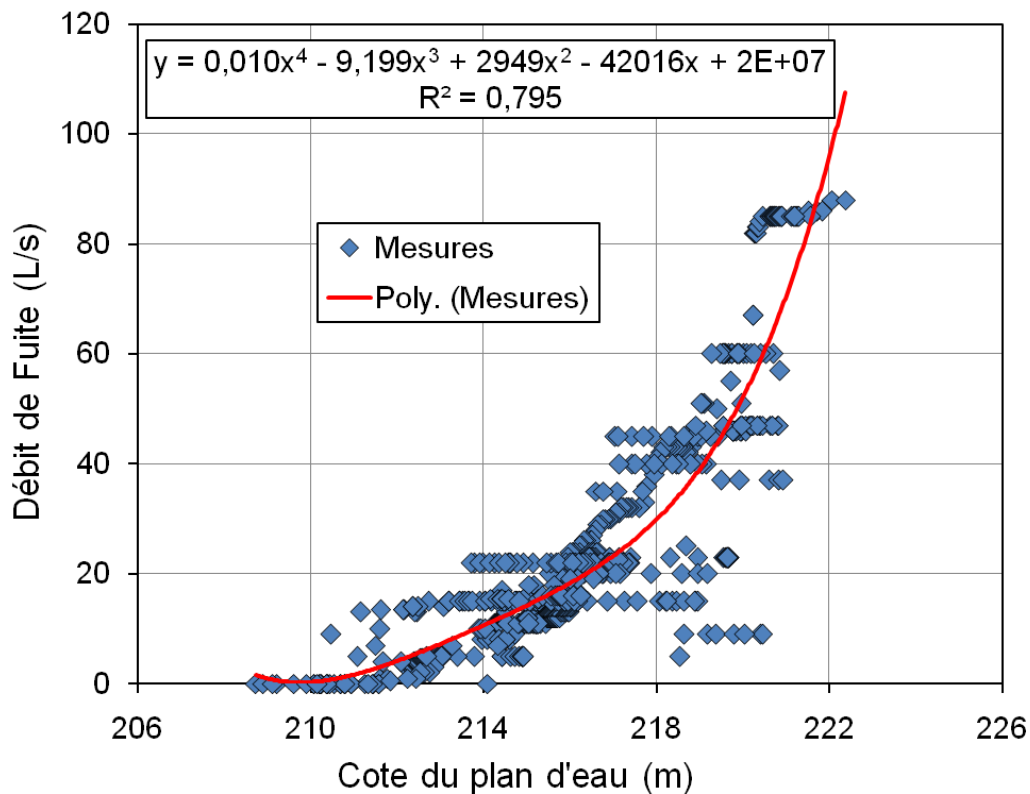
Ces remarques permettent de faire un zoom et une étude sur la géologie et la perméabilité des sols au niveau de la rive droite et au voisinage des points de contact sol-béton de l'ouvrage.

**Figure IV-5: Variation du débit de fuite en fonction de la cote de la retenue.**

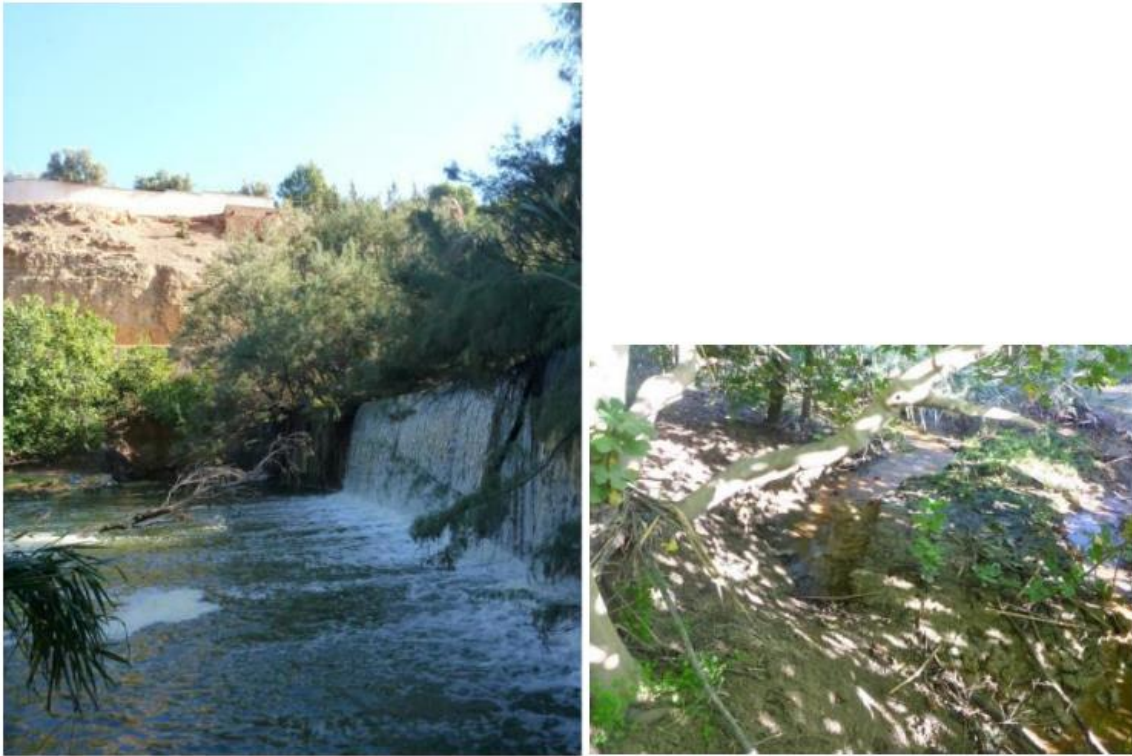
D'après la visite de l'ANBT en 2015, des zones humides ont été observés en aval rive gauche à environ 350 m du barrage, ce qui confirme qu'il y a une fuite. Il s'agit de deux sources qui sortent à la base de la terrasse limoneuse légèrement au-dessus du niveau d'eau [Figure IV-6]. Il est recommandé d'aménager leurs sorties avec un déversoir triangulaire de façon à suivre l'évolution de leurs débits en fonction des variations de la retenue.

**Figure IV-6: Seuil aval et sources rive gauche (ANBT, 2021)**

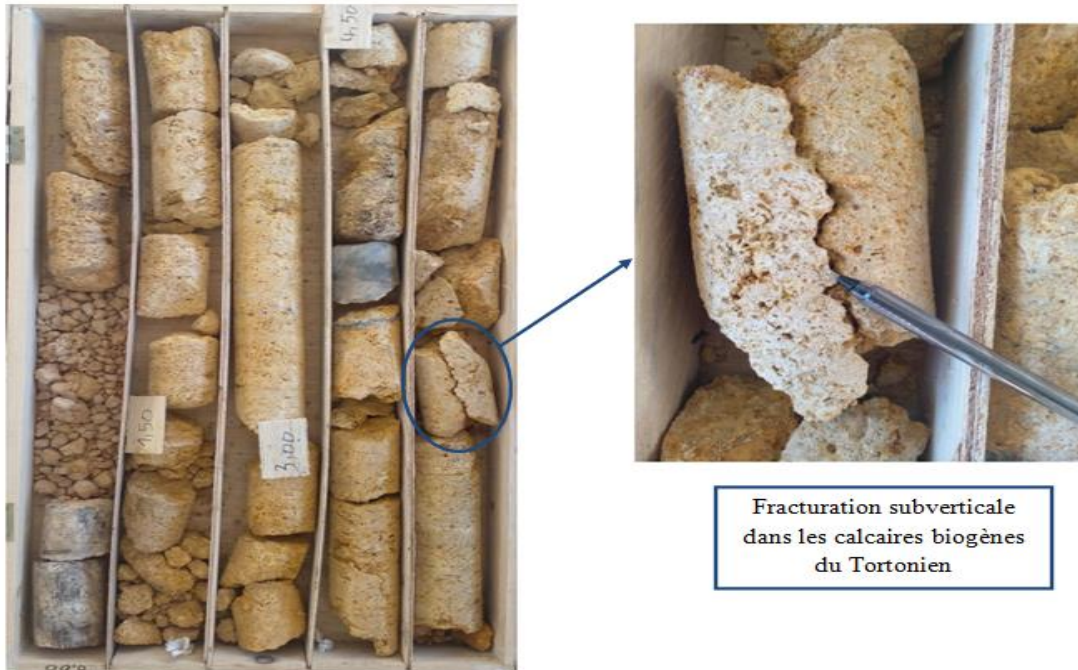
- Entre les cotes 226-221 m, nous observons un horizon présentant une couche de calcaire très perforé. Ces calcaires sont compacts et très consolidés avec l'apparition d'un état de fragmentation prononcé d'un pendage subverticale à la profondeur de 5m [figure IV-9].

**Figure IV-9: Photographie des caisses de carottes au niveau de la rive droite dans le forage n°1 à la profondeur de 5,8 m (ANBT, 2022 ; Geomag, 2022)**

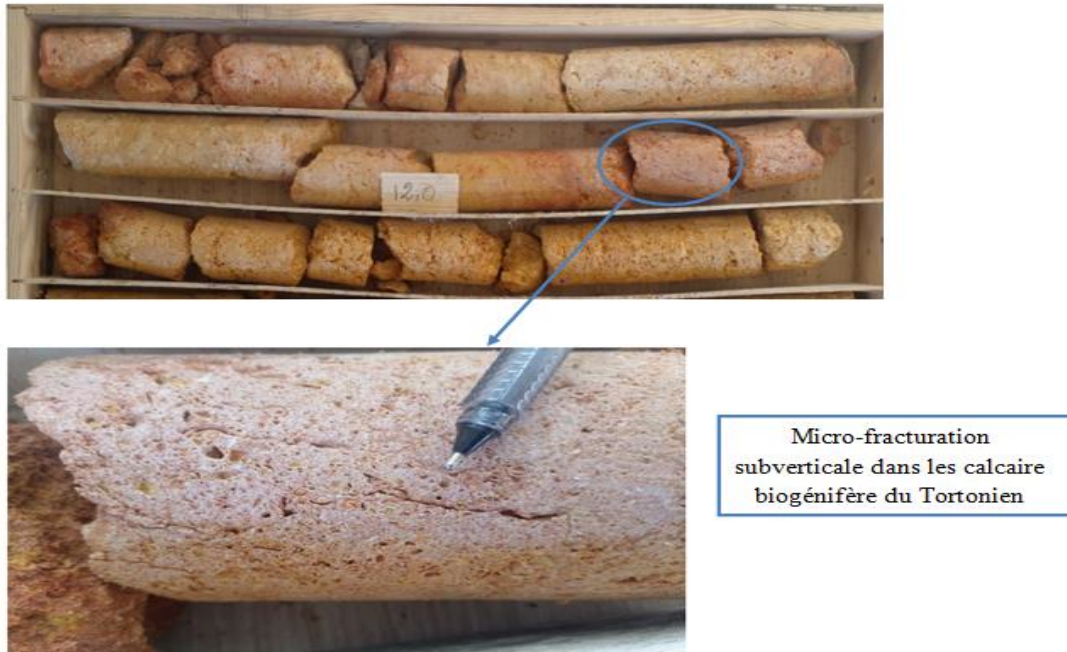
- Entre les cotes 215-211m, nous observons une couche de calcaire biogénifère de couleur rougeâtre. Elle est compacte et très consolidé montrant des microfissures d'un pendage subvertical à la profondeur 12 m [Figure IV-10].

**Figure IV-10: Photographie des caisses de carottes dans le forage n°1 à la profondeur de 12,6 m (ANBT, 2022 ; Geomag, 2022).**

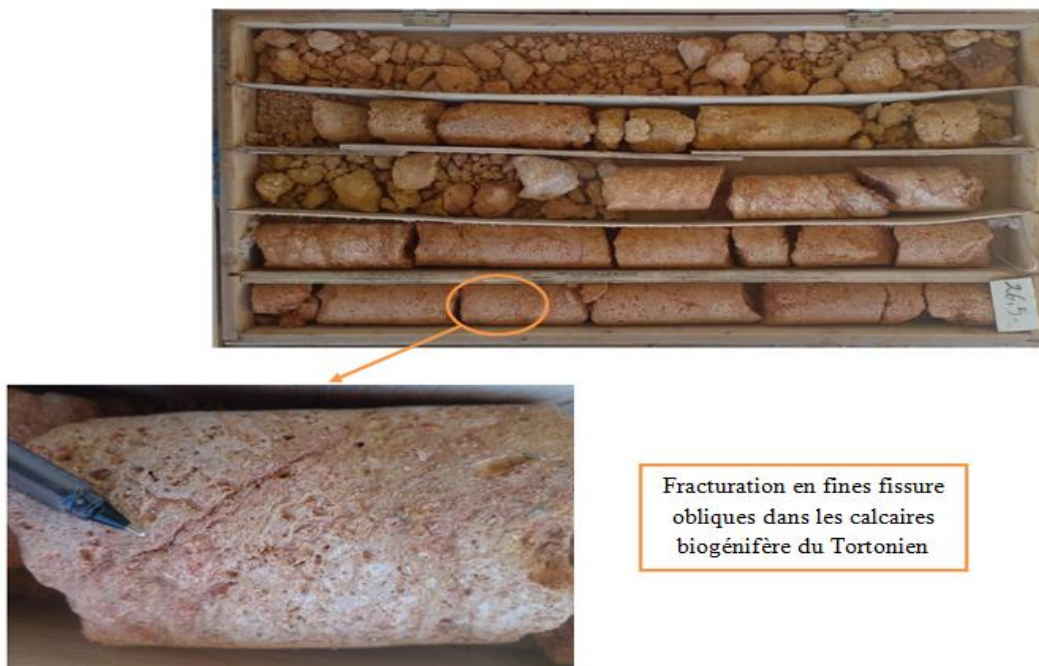
- Entre les cotes 203-199 m, nous observons une couche de calcaire biogénifère de couleur rougeâtre. Elle est compacte et très fracturée montrant une fracturation oblique en fines fissures à la profondeur de 26,5 m. La roche devient très fragmentée à sa base et ne présente aucune résistance à la profondeur de 24m [Figure IV-11].

**Figure IV-11: Photographie des caisses de carottes dans le forage n°1 à la profondeur de 24-26,5 m.**

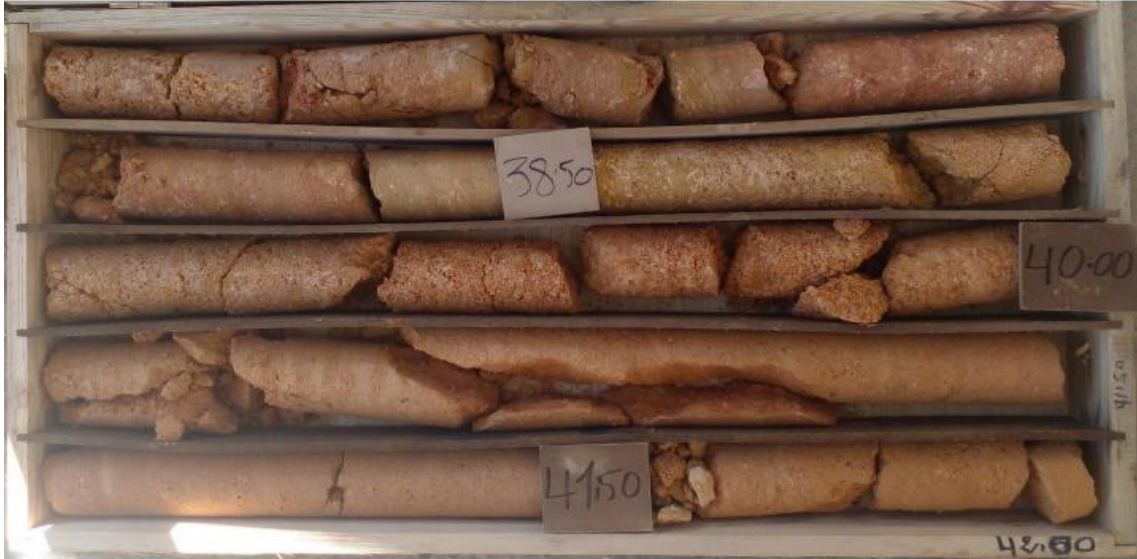
**Figure IV-12: Photographie des caisses de carottes dans le forage n°1 à la profondeur de 38-42 m.**

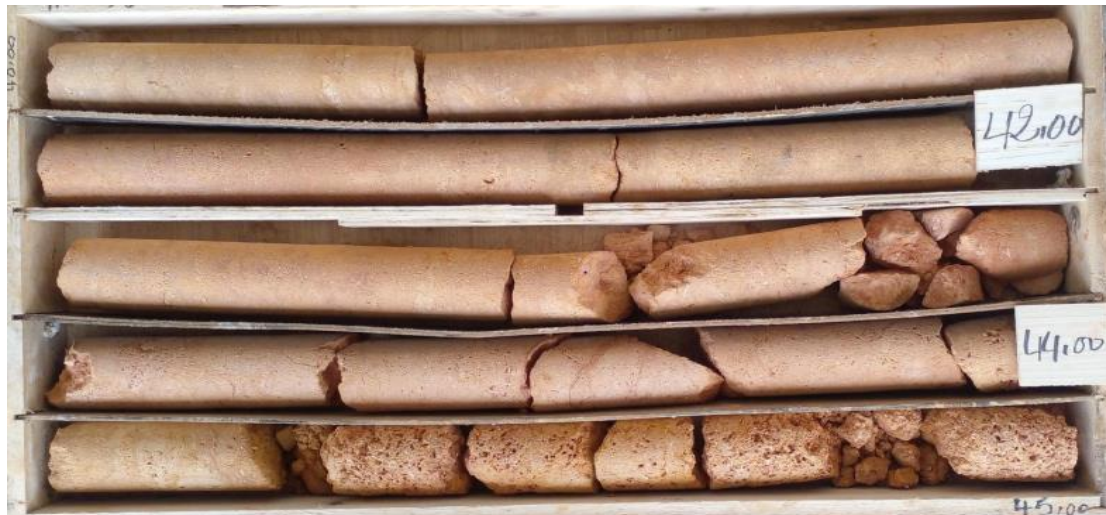
**Figure IV-15: Photographie des caisses de carottes dans le forage P2 à la profondeur de 40-45 m.**

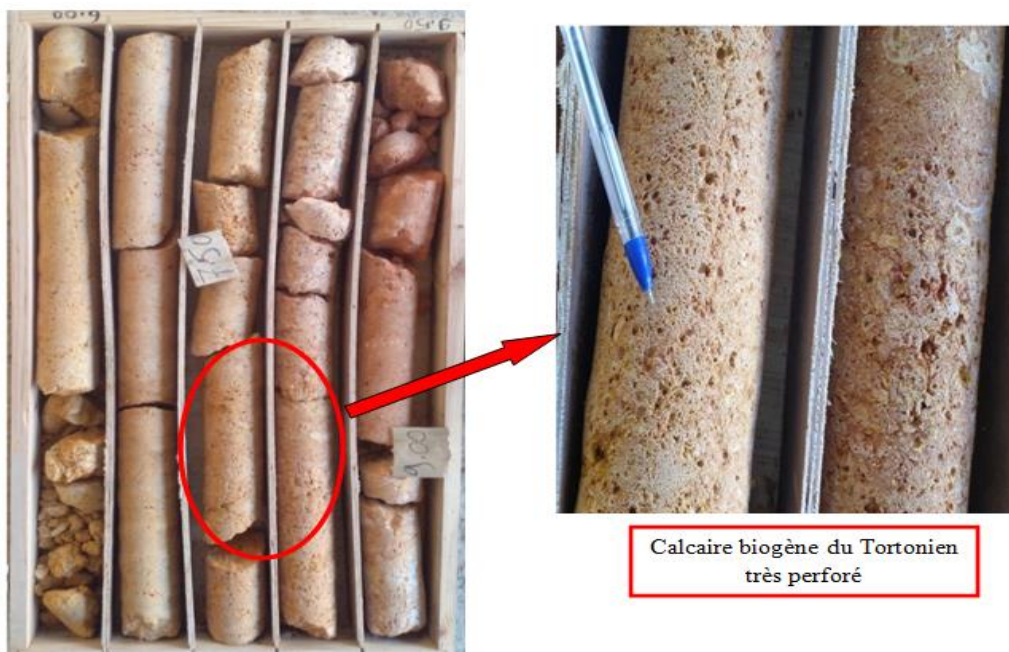
Calcaire biogène du Tortonien  
très perforé

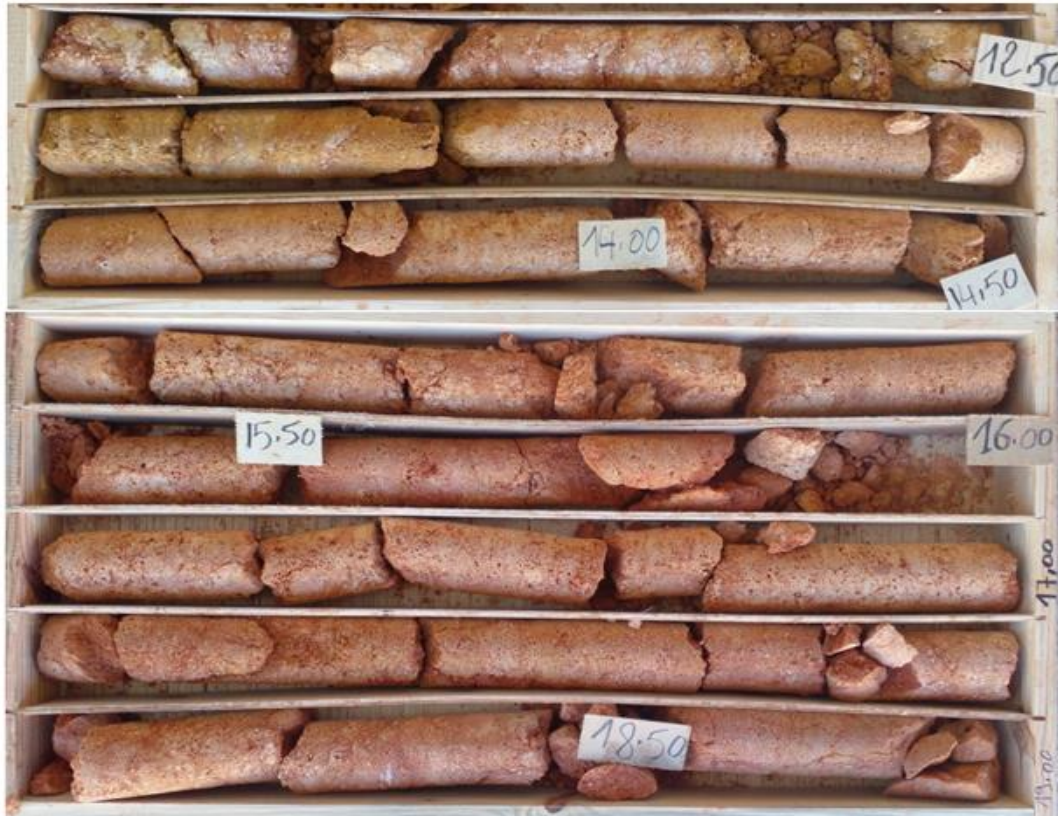
**Figure IV-19: Photographie des caisses de carottes dans le forage P3 à la profondeur de 12-19 m.**

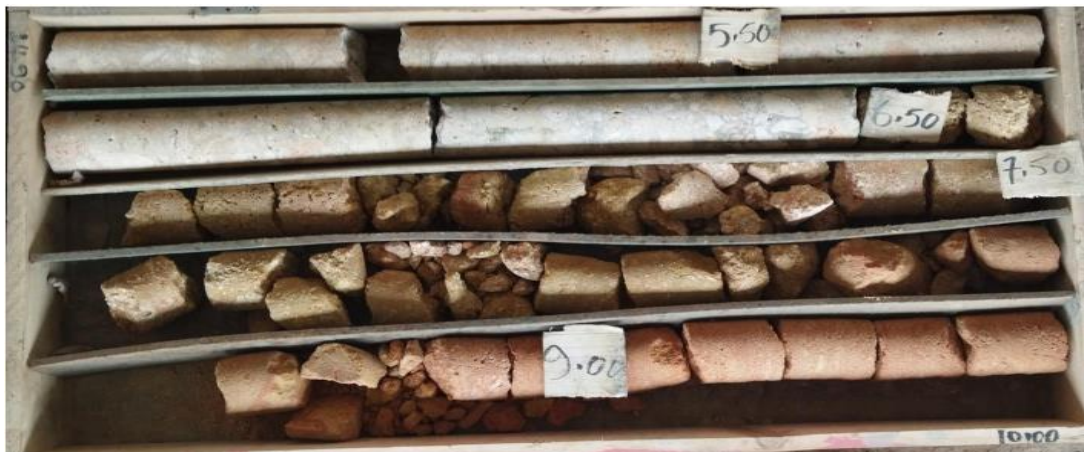
**Figure IV-22: Photographie des caisses de carottes dans le forage P1 à la profondeur de 5-10 m.**

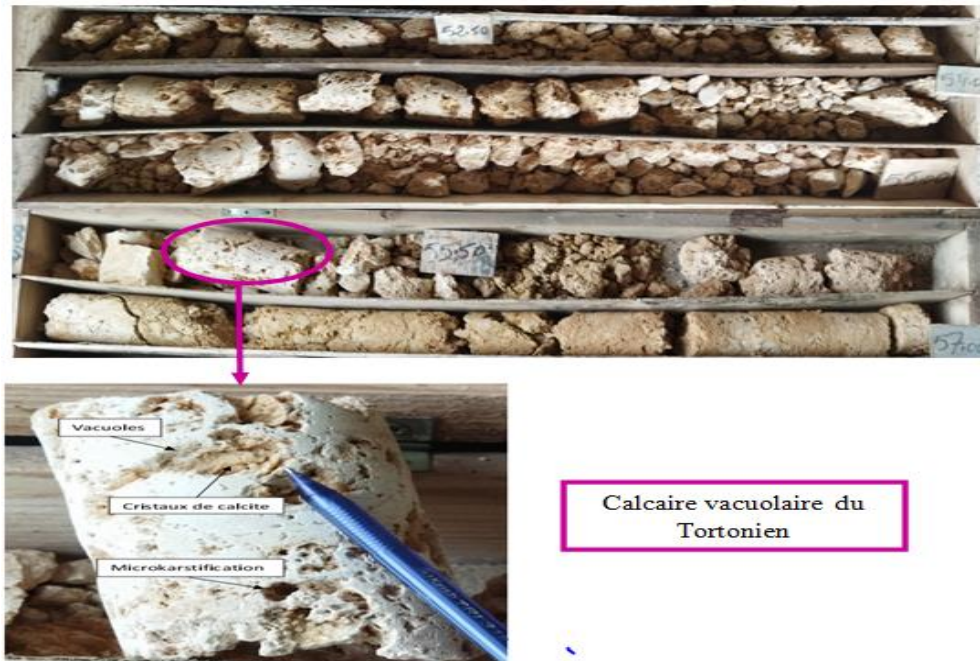
**Figure IV-24: Photographie des caisses de carottes dans le forage P1 à la profondeur de 52-57 m.**

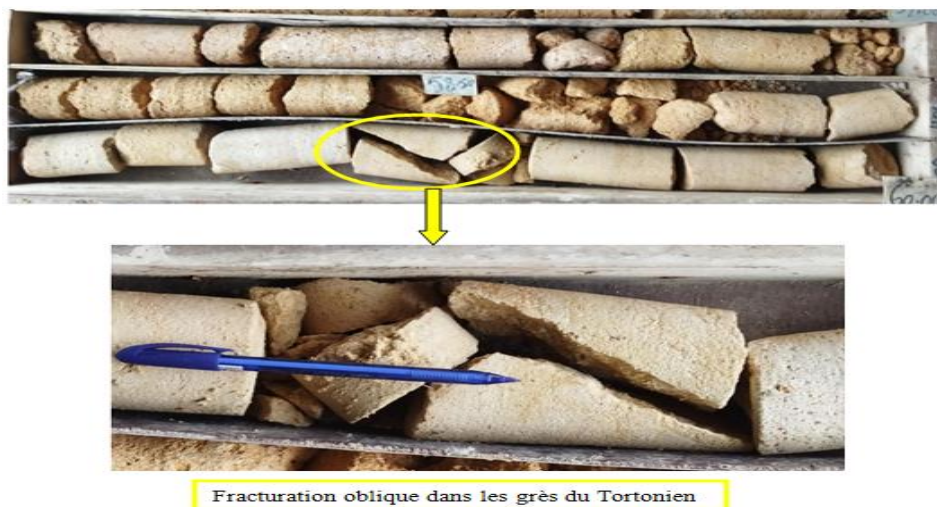
**Figure IV-25: Photographie des caisses de carottes dans le forage P1 à la profondeur de 57-60 m.**

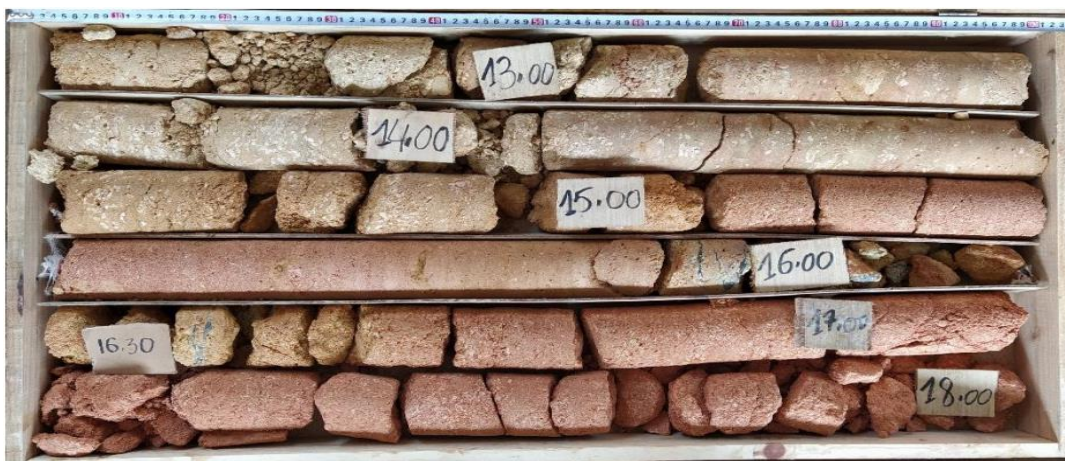
**Figure IV-27: Photographie des caisses de carottes dans le forage PRG-03 à la profondeur de 13-18 m.**

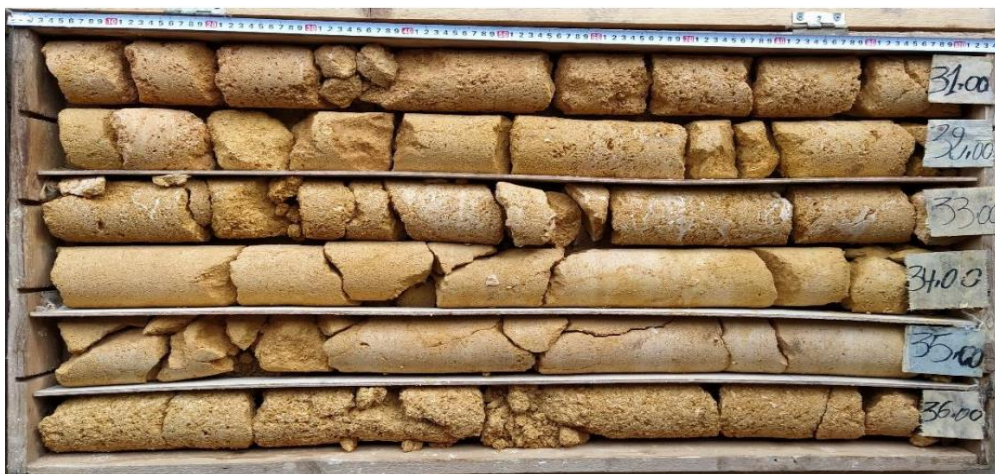
**Figure IV-29: Photographie des caisses de carottes dans le forage PRG-03 à la profondeur de 31-36 m.**

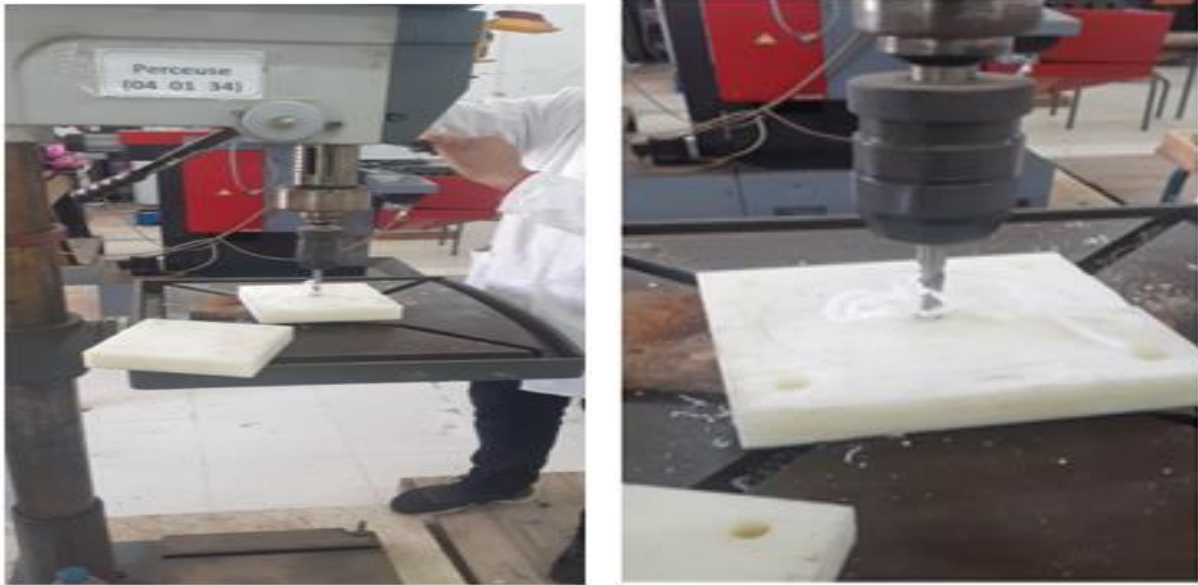
**Figure IV-46: Perforation des embases pour assurer la circulation de l'eau (03/2022).**

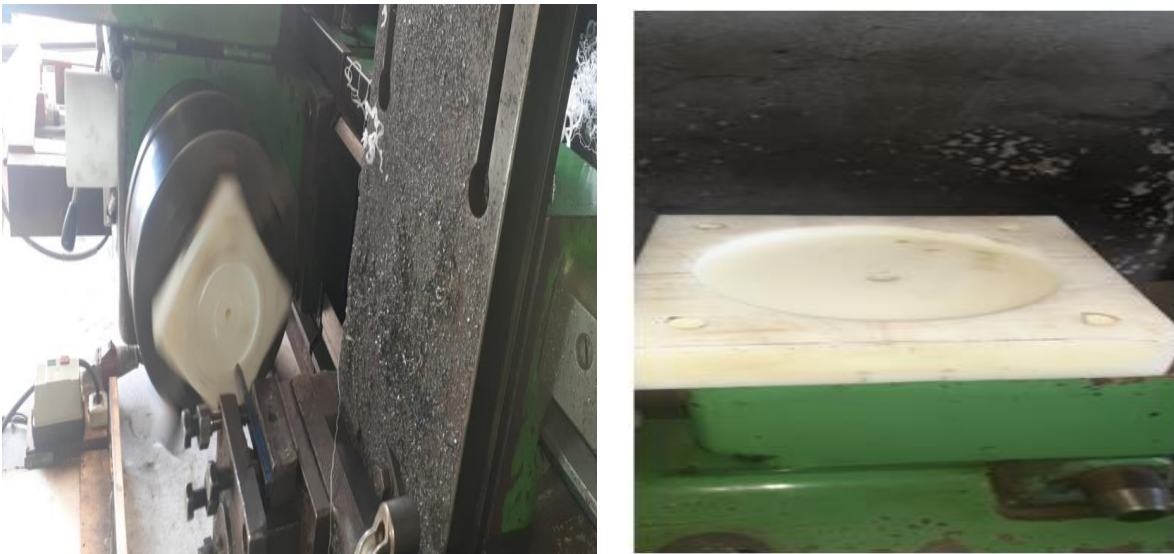
**Figure IV-47: Ré-usinage des rainures (03/2022)**

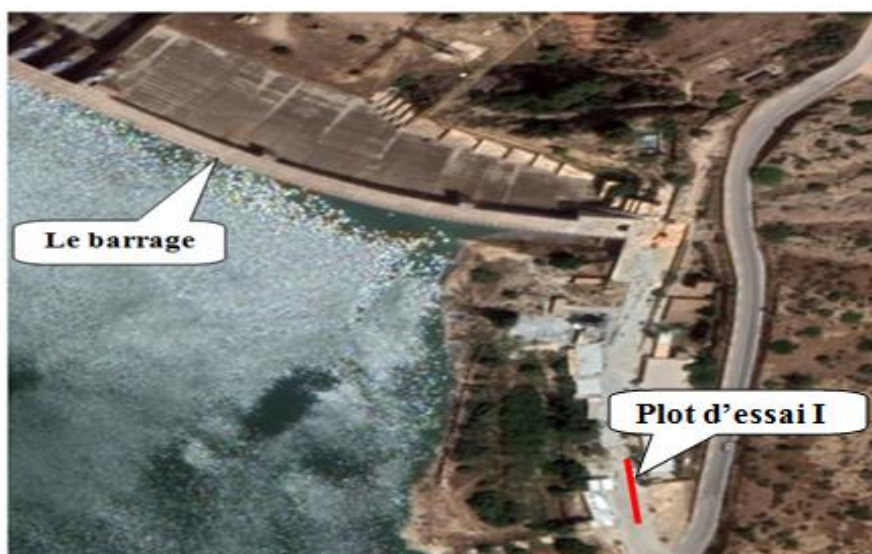
Figure V-19: Emplacement du plot d'essai I.

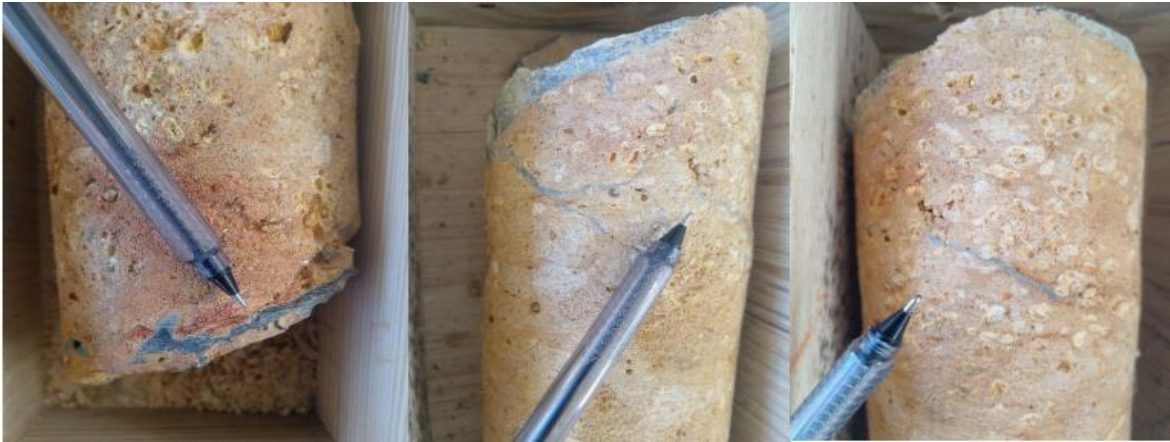
**Figure V-29: Traces de coulis d'injection dans les fissures des roches dans le plot I.**

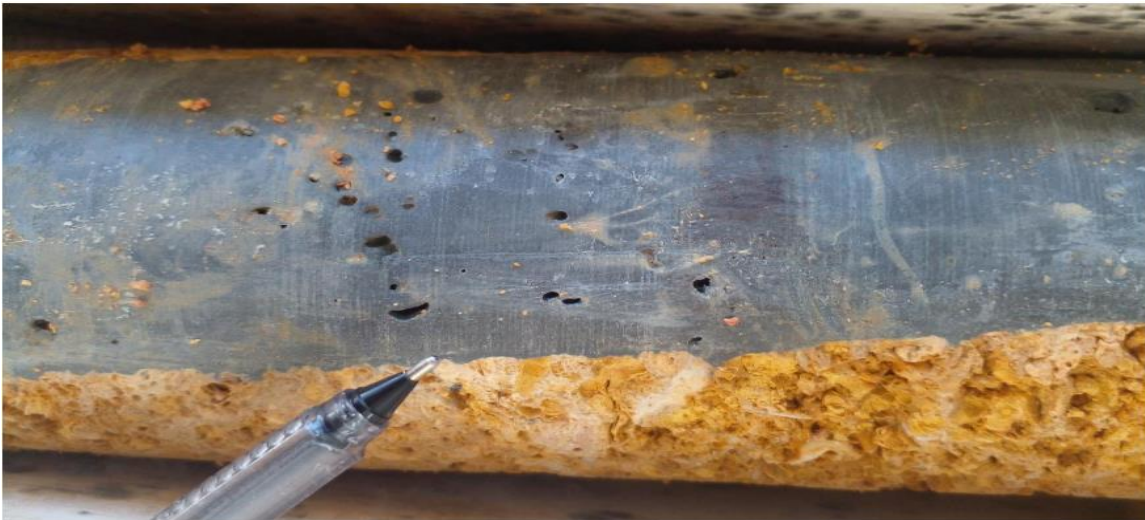
**Figure V-30: La ténacité de coulis d'injection avec les calcaires biogène du Tortonien.**

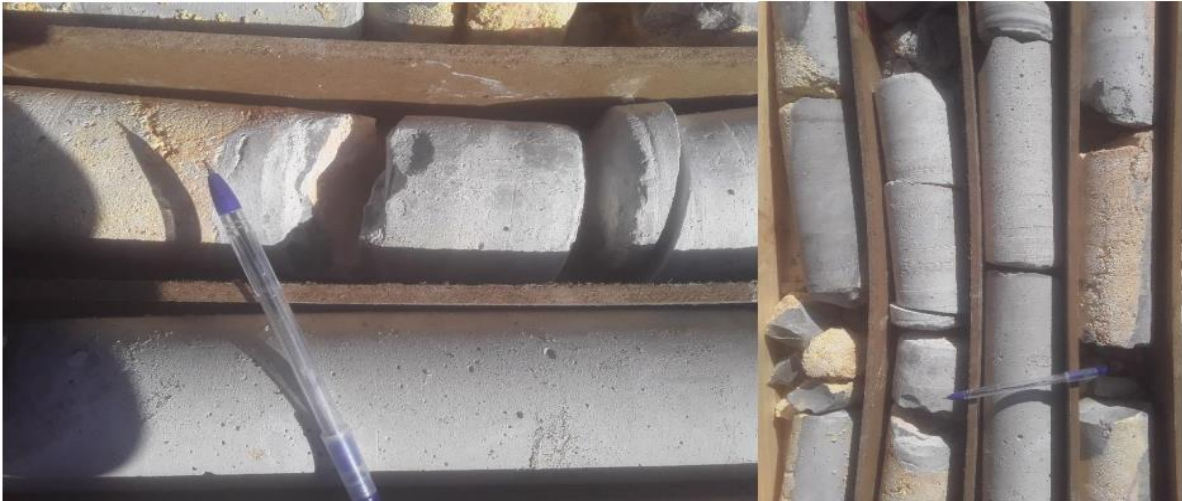
**Figure V-31: Remplissage des vides par les coulis en gris dans les calcaires sableux du Tortonien.**

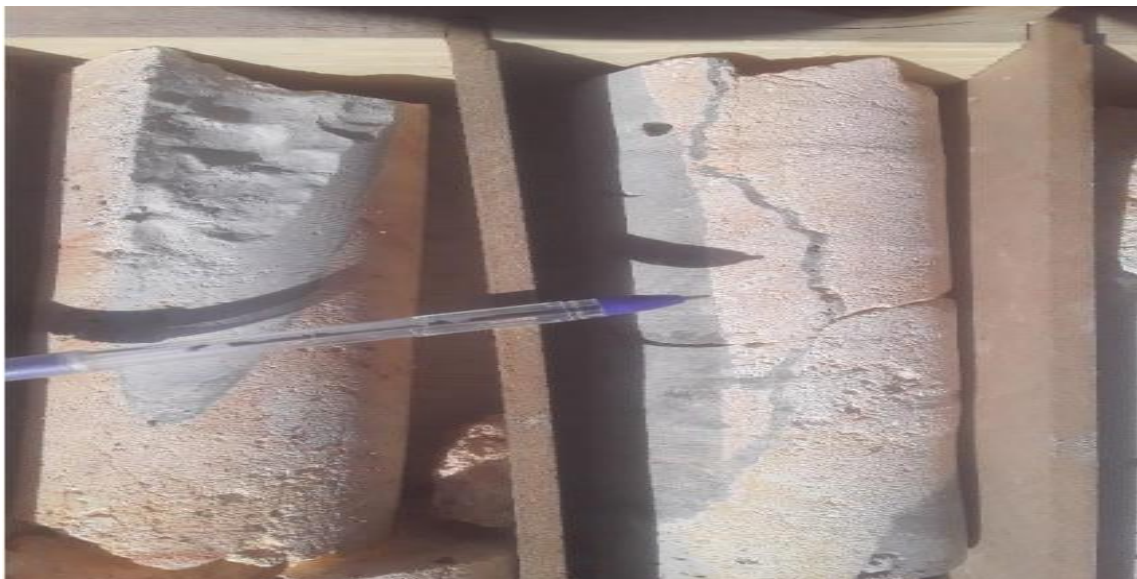
**Figure V-32: Pénétration et imprégnation du coulis d'injection dans les fissures millimétriques.**

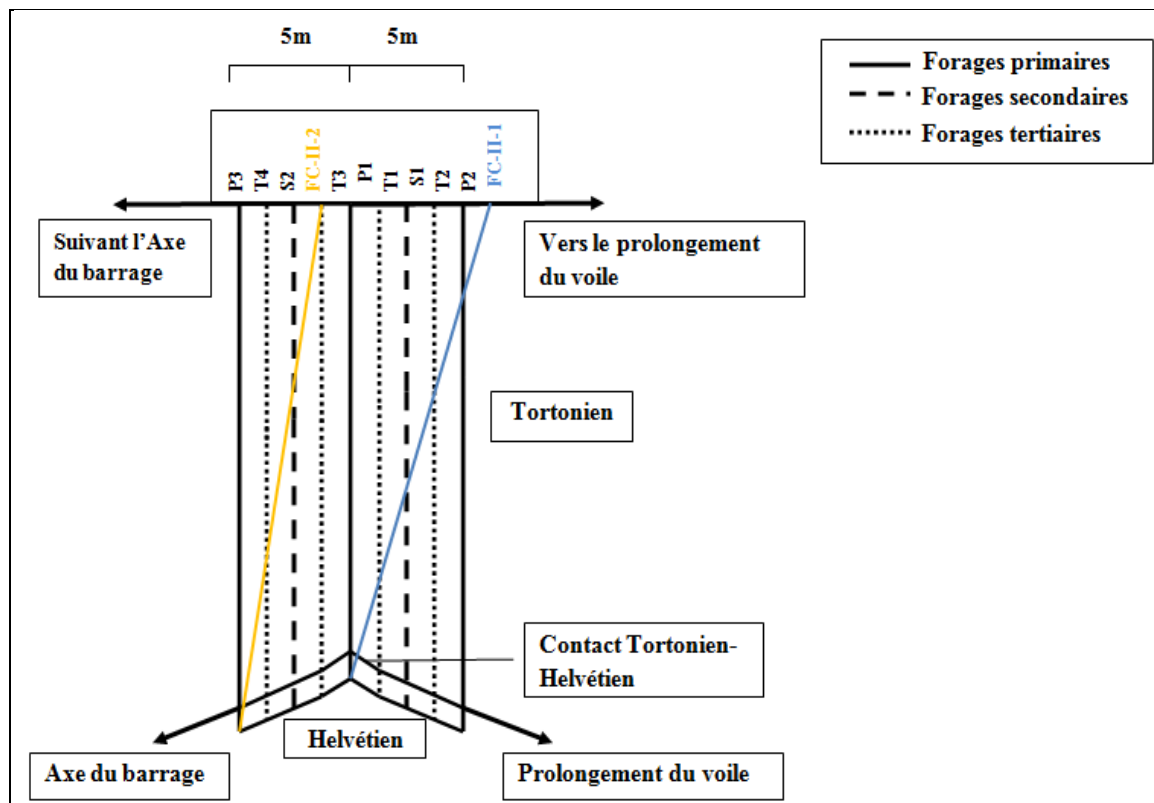
Figure V-34: Implantation des forages d'injection dans le plot d'essai II.

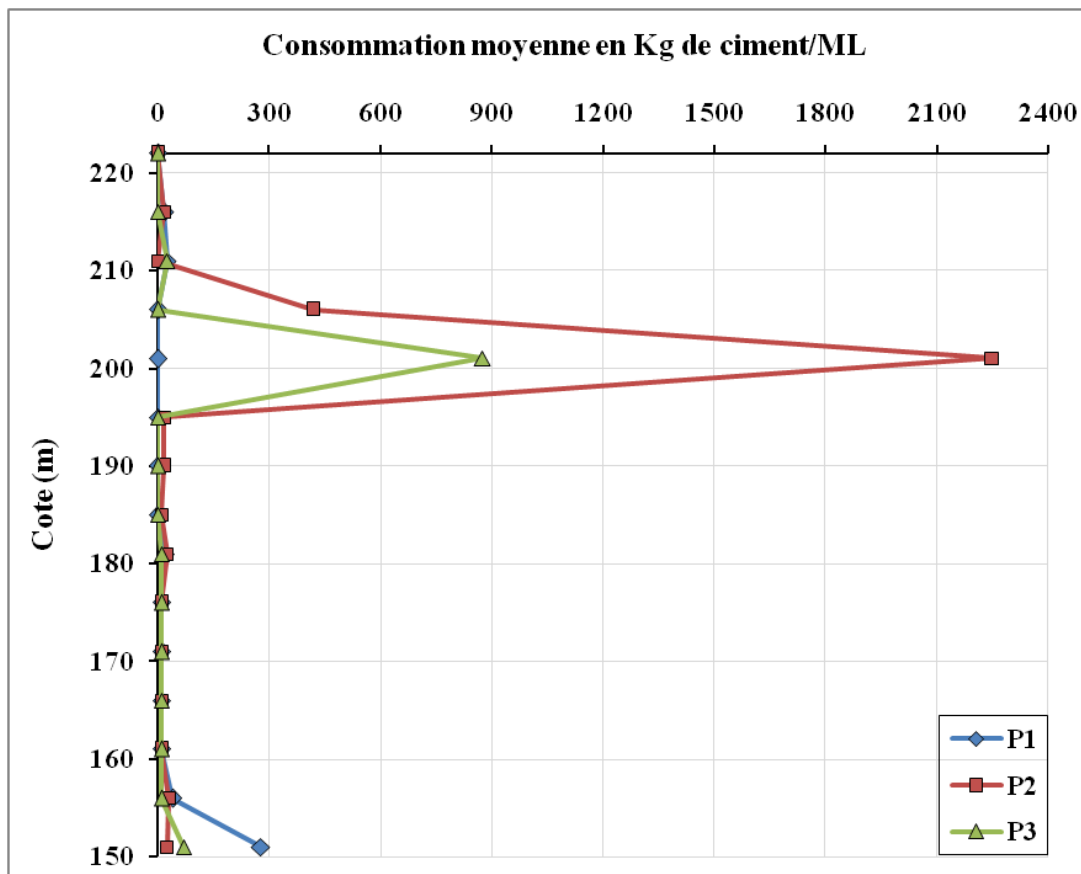
Figure V-37: Evolution de la consommation de coulis au niveau des forages primaires dans le plot II.

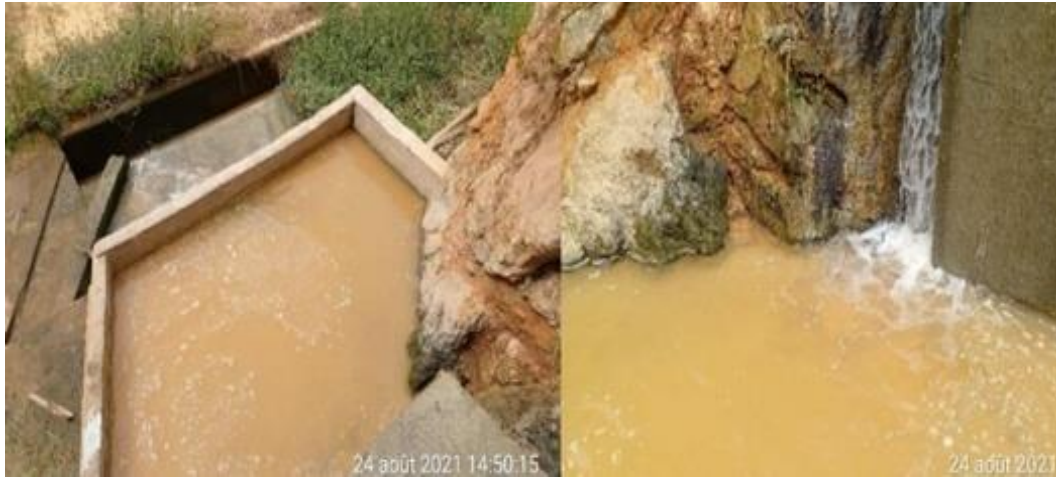
**Figure V-38: Entrainement de fines lors de la perforation du forage P2 entre les cotes 206 et 201m.**
