Présentée pour l'obtention du grade de DOCTORAT 3<sup>ème</sup> Cycle

En : Hydraulique

**Quantification et étude des fuites d'eaux à travers les berges  
et le fond des barrages réservoirs –Cas du barrage d'El  
Chorfa – Mascara**

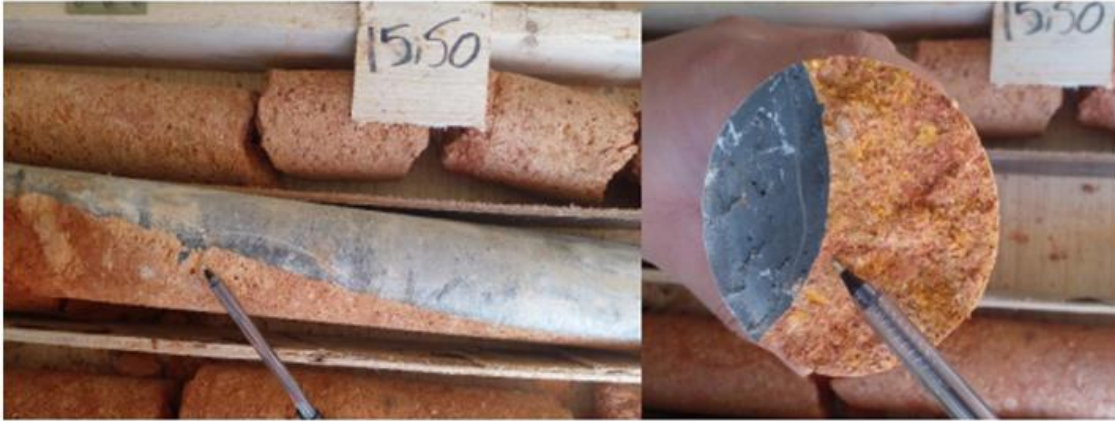
**Figure V-45: Contact de l'injection avec le rocher dans les grès calcaires du Tortonien très compact.**

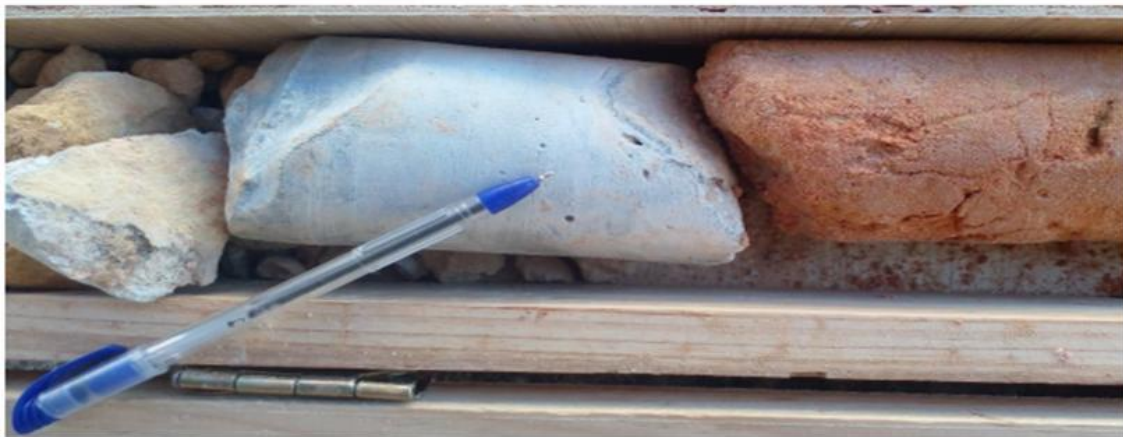
**Figure V-46: Remplissage du vide par le coulis de ciment.**

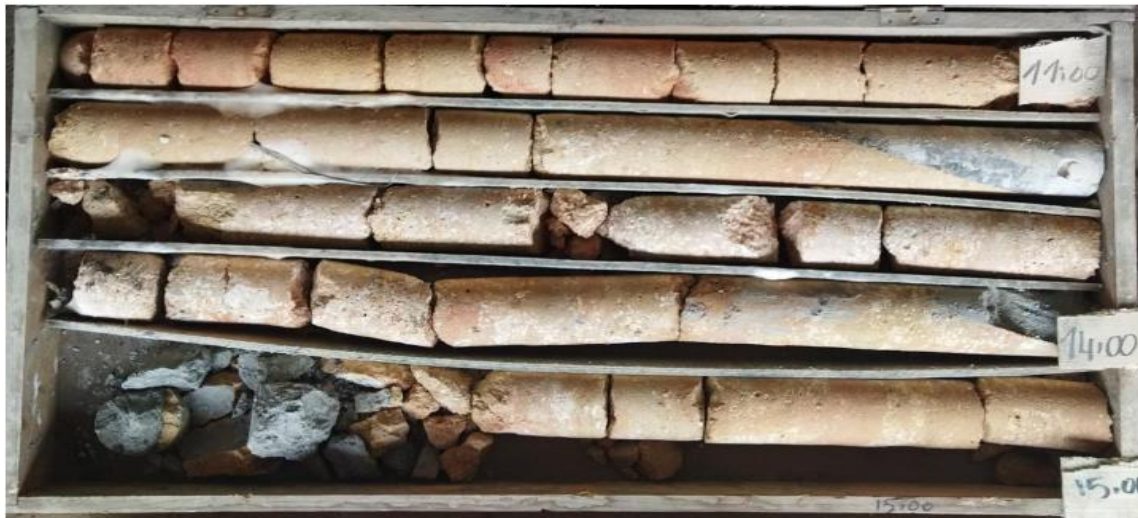
**Figure V-55: Remplissage des vides par le coulis d'injection.**

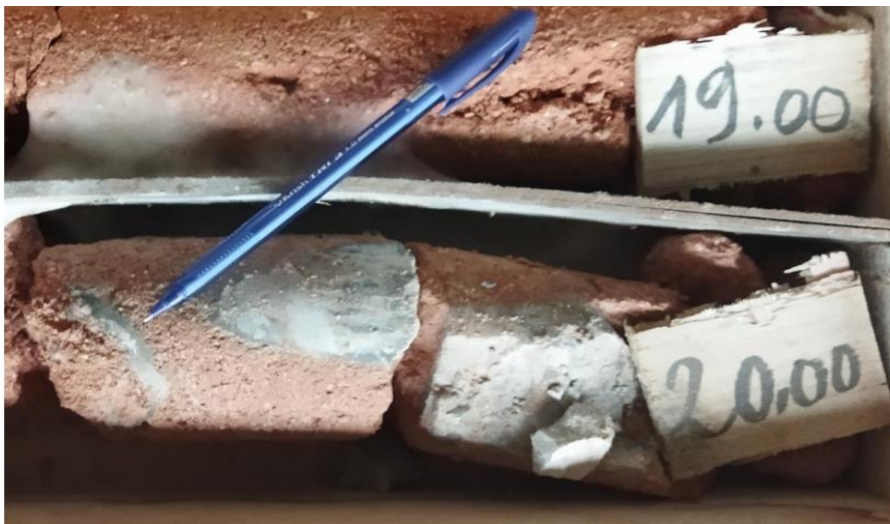
**Figure V-56: Pénétration du coulis d'injection et interaction avec les grès.**

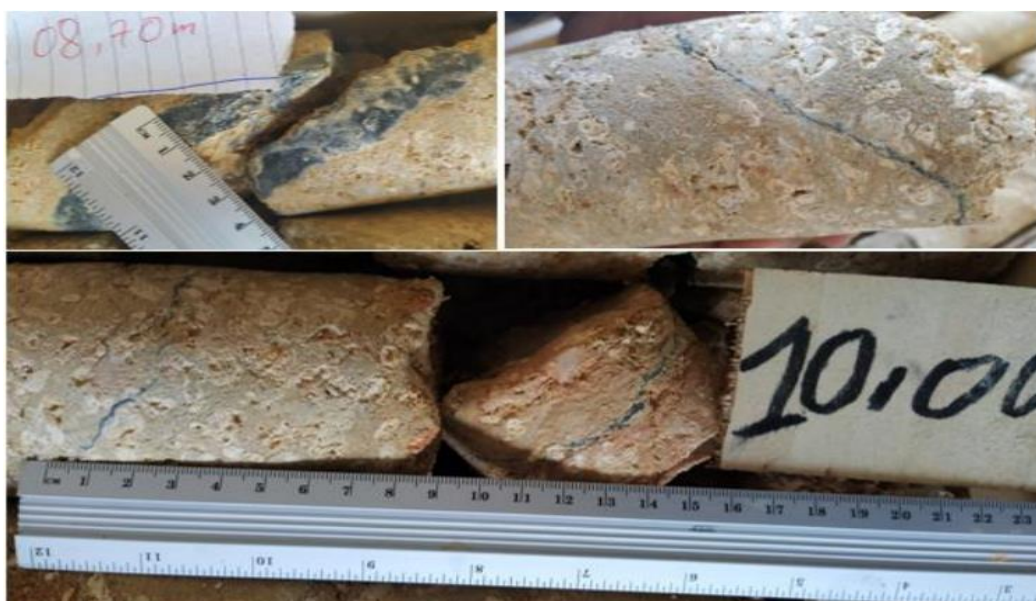
Figure V-66: Les traces de coulis d'injection dans les fissures.

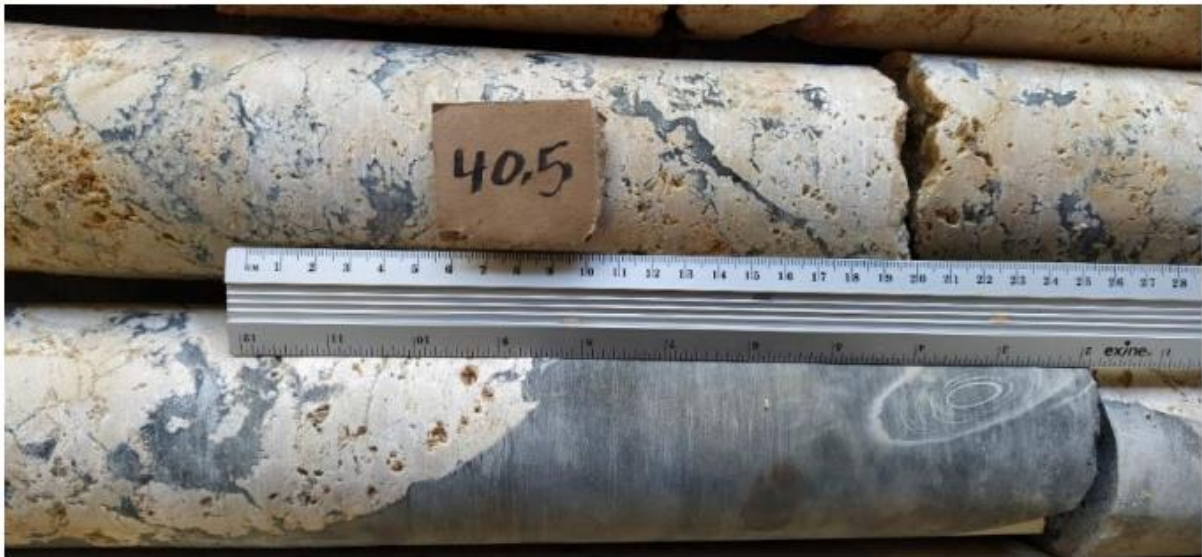
**Figure V-67: Le coulis d'injection dans les fissures et les micro-karsts des calcaires vacuolaires.**

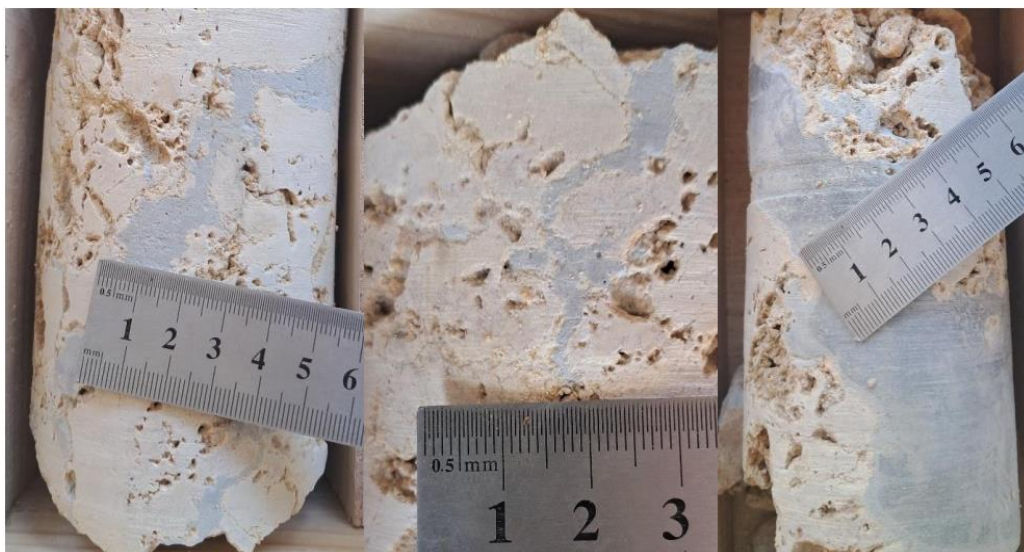
Figure V-73: Présence de coulis d'injection dans des fissures centimétriques, millimétriques et microfissures des calcaires vacuolaires.

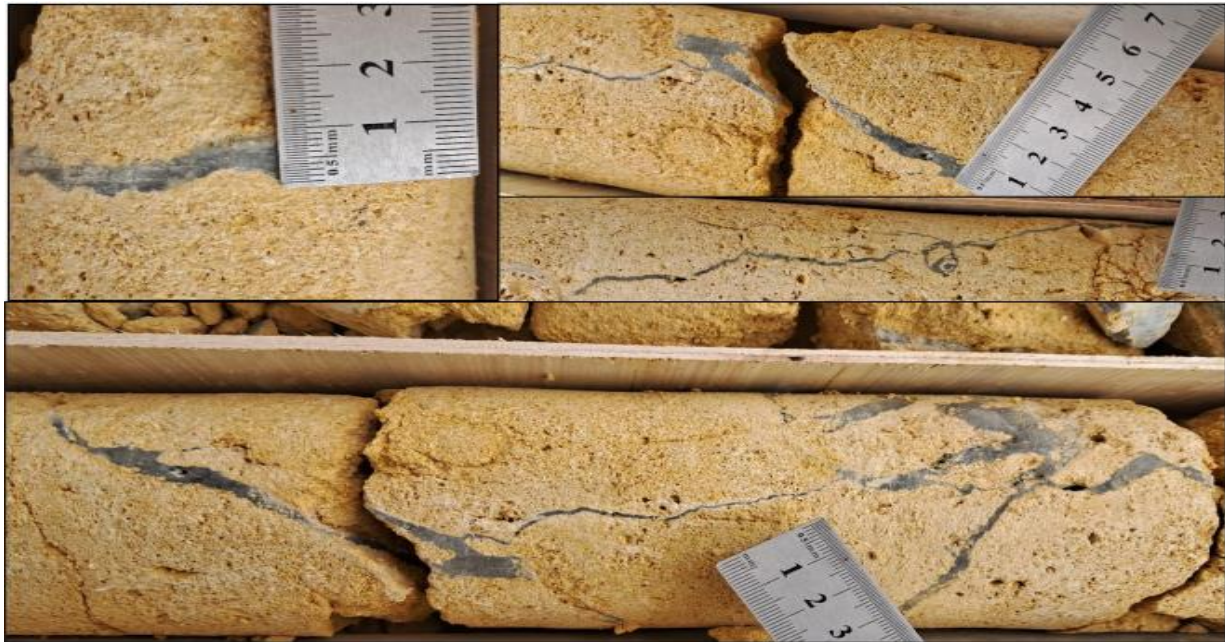
**Figure V-74: Pénétration du coulis de ciment dans les fissures.**
